EKA-PROJEKTET I BENGTSFORS

Miljöteknisk undersökning av klorerade
alifater i grundvatten, porluft och ytvatten inom
norra och nordvästra delen av EKA-området

Rapport nr EKA 2002:10

2003-04-10

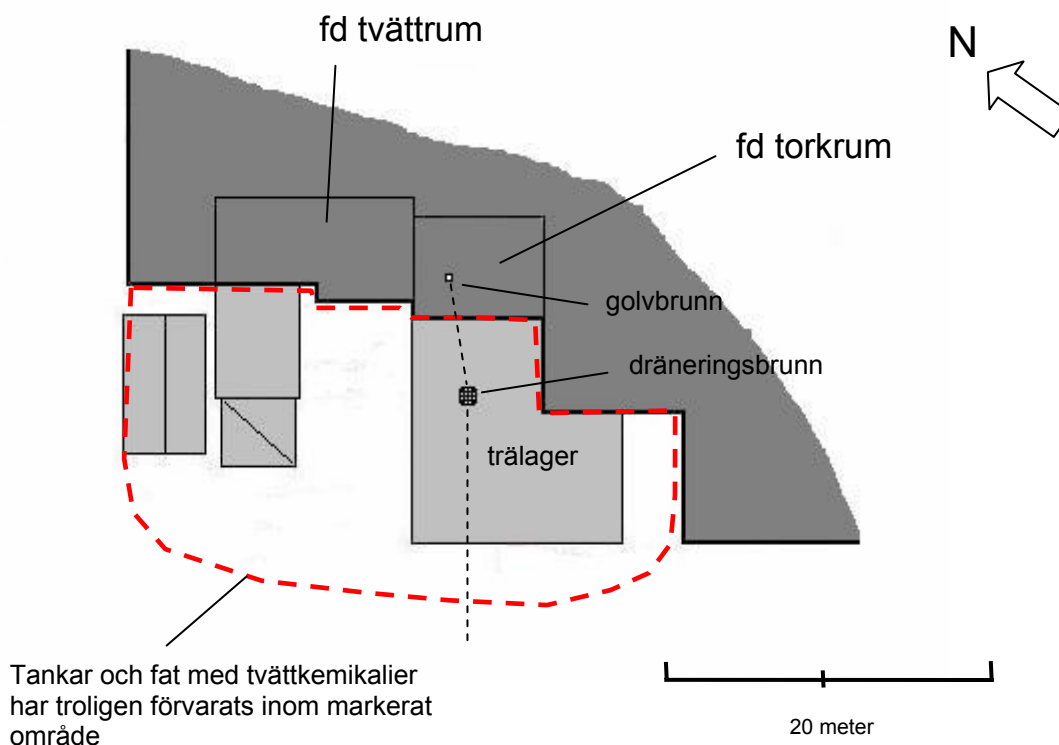
Figur 1 Schematisk skiss över kemtvättens läge i nordvästra delen av gamla kloralkalifabriken

Tvätten stod i tvättrummet och hade enligt uppgift av en tidigare anställd ett s.k. slutet system där kondenserad tvättvätska återanvändes. Vid behov fylldes tvätten genom en påfyllnadsledning med ny tvättvätska från en tank som stod på gården utanför tvättrummet. Förbrukad tvättvätska fylldes på fat som även dessa förvarades på gården utanför. Tvätten torkades sedan i torkrummet. Eventuellt spill och vatten på det kaklade torkrummets golv dränerades sannolikt genom två golvbrunnar till en större dräneringsbrunn ute på gården. Brunnen är idag överbyggd med en lagerbyggnad.

Enligt nuvarande fastighetsägare och tidigare anställda vid kemtvätten har inget större spill av perkloreten inträffat inne i byggnaden. Det finns heller inga uppgifter om att spill inträffat på gården. Det har enligt uppgift från fastighetsägaren vid vissa tillfällen luktat mycket starkt av perkloreten från dräneringsbrunnen på gården. Starka lukter har även uppmärksammats i samband med markarbeten som utförts i närområdet.

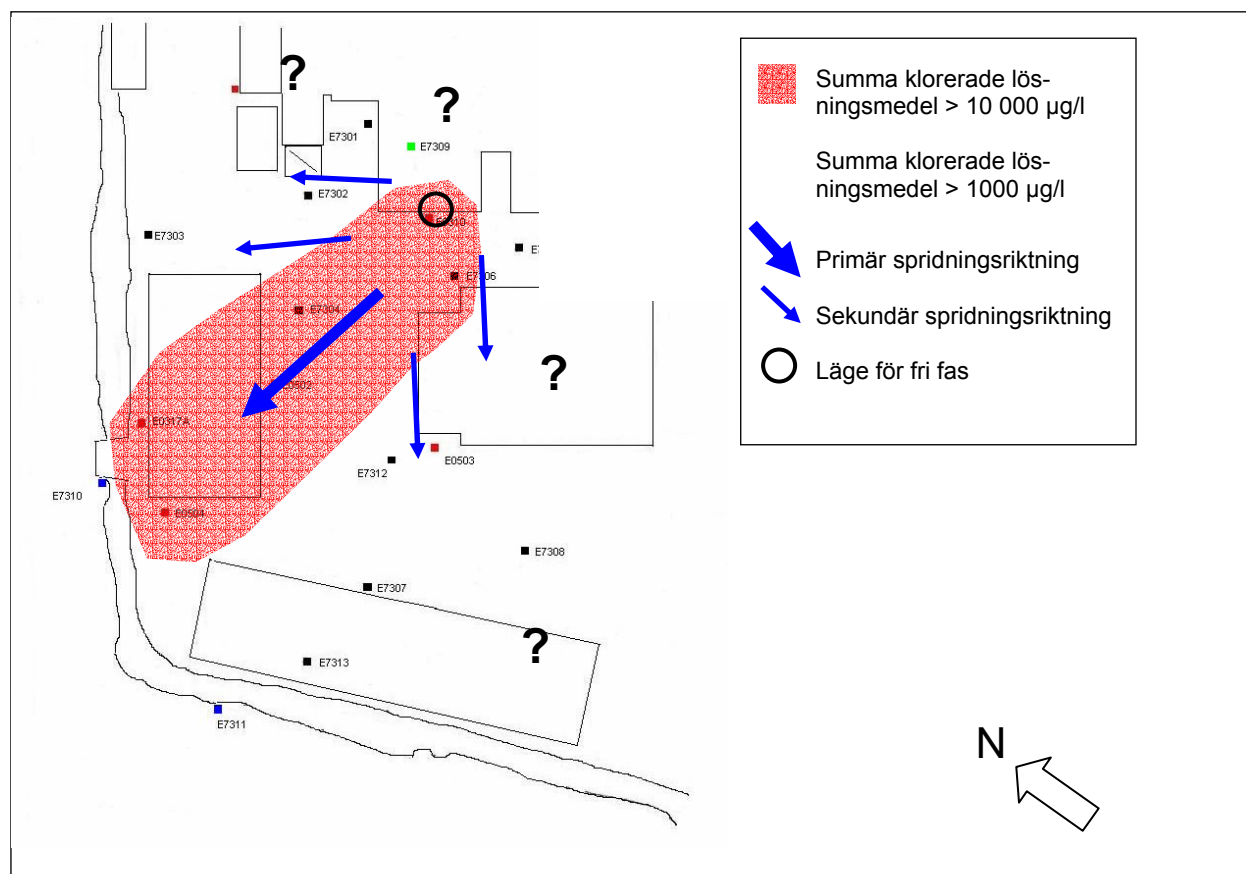
Figur 4 Uppskattad föroreningsutbredning i plan och dominerande spridningsriktningar. Observera att andra provpunktbezeichnungar används i texten (E7301 = 7301).

I **figur 4** nedan visas en skiss på ungefärlig föroreningsutbredning i plan baserad på uppmätta halter i grundvattnet. Inom de markerade områdena har halter överstigande 1 000 µg/l respektive 10 000 µg/l uppmäts på någon nivå. Halter på några tiotal µg/l kan sannolikt mätas upp inom ett betydligt större område. Utifrån grundvattengradient och uppmätta totalhalter redovisas även en preliminär bedömning av spridningsriktningarna i figuren. Den primära spridningsriktningen stämmer väl överens med resultaten av den hydrogeologiska modellering som redovisas i rapport "Förslag till efterbehandling av förorenat område vid Bengtsbrohöljen, Bengtsfors kommun", Kemakta AB 2001.

Halter nära mättnadsgraden av klorerade alifater i grundvattnet har uppmäts och en källa med fri fas har identifierats i grundvattnet strax nedströms tvätten i anslutning till provtagningspunkt 310. Mängden och utbredningen av den fria fasen som påträffats kan inte uppskattas inom ramen för denna undersökning. En grov överslagsberäkning pekar dock på en mängd av klorerade alifater som återfinns som fri fas, adsorberad till jord och löst i grundvattnet på 1 till 10 ton. Undersökningsre-

sultaten visar vidare att påträffad fri fas nära den före detta tvätten kan vara den enda källa till föroreningsplymen som sträcker sig ut mot Bengtsbrohöljen. Det kan dock inte helt uteslutas att det finns andra källor inom området mellan tvätten och Bengtsbrohöljen.

Det skall nämnas att avgränsningen av föroreningen i plan inte kunnat göras under befintliga byggnader. Avgränsningen är även osäker längst ner mot höljen. Föroreningens avgränsning i vertikalled har inte i detalj kunna avgöras. I vissa provpunkter ses en avklingning i uppmätta halter med djupet, i andra provpunkter påträffas halter på mer än 1 000 µg/l på djup mellan 7 och 10 meter under markytan. I analyserade prover varierar fördelningen mellan PCE och dess nedbrytningsprodukter markant. I bilaga 3 redovisas den procentuella fördelningen mellan respektive ämnen. Generellt kan sägas att ju högre andel av TCE, DCE och VC som uppmätts i förhållande till PCE, desto längre har nedbrytningen nått. Ett samband kan ses mellan områden där syreförbrukande material kan förväntas i grundvattnet/marken. Organiskt material, skrot m m förbrukar syre vilket i sin tur skapar en syrefattig miljö vilket påskyndar deklorering. I anslutning till tvätten har mycket höga halter av VC uppmätts, vilket indikerar syrefattiga förhållanden. Deklorering har även skett i grundvattnet stående i fyllmaterial ner mot sjön. Undersökningar har visat att fyllnaden innehåller en hel del trä och annat organiskt material samt diverse skrot som förbrukar syre vid nedbrytning.

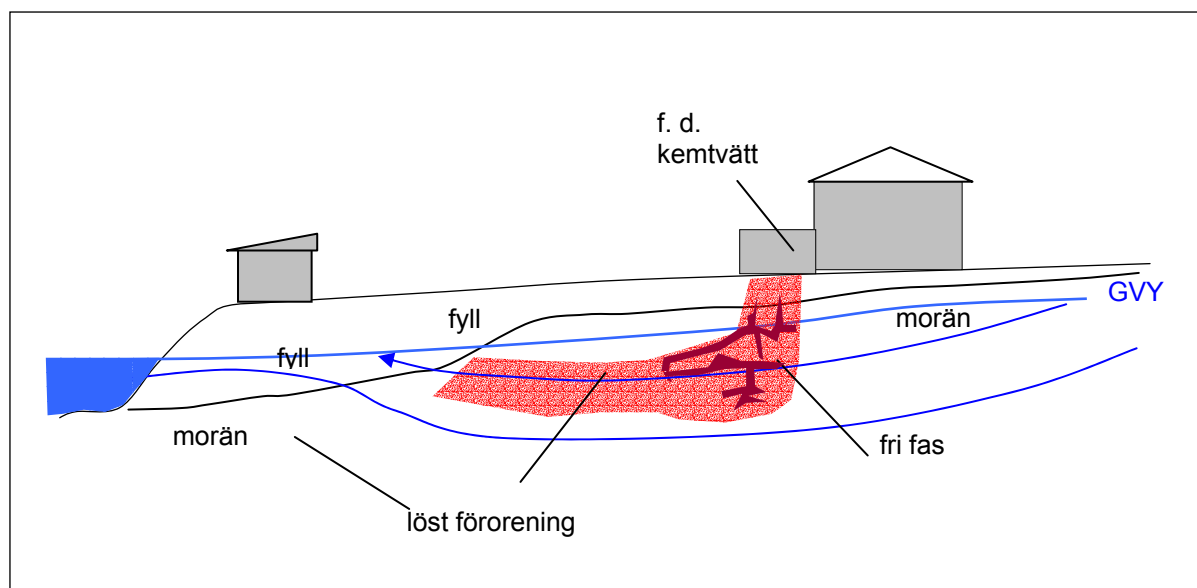
Figur 5 Illustration av föroreningsläget (obs! ej skalenlig)

I **figur 5** nedan visas en principiell sektion från tvätten och västerut mot Bengtsbrohöljen med en illustration över förorenings spridning med grundvattnet.

Enligt tidigare undersökningar består undersökningsområdets naturliga jordarter av morän som varierar i sammansättning från att bestå av mestadels sand och grus till att innehålla silt och lera. Dessa variationer medför att jordens hydrauliska konduktivitet kan variera med en faktor tusen mellan olika lager eller delar av jorden. Detta förhållande avspeglas väl genom uppmätta halter av klorerade ämnen som varierar mycket på små avstånd. Tidigare erfarenheter av lösta klorerade alifaters spridning i moränjordar är att spridningen sker i stråk eller i fingrar snarare än som i skolboksexemplen med jämnt fördelade föroreningsplymer. Förorenings spridningen av lösta klorerade ämnen från en fri fas på ett antal meters djup transporteras primärt där vattenföringen i moränen är som störst.

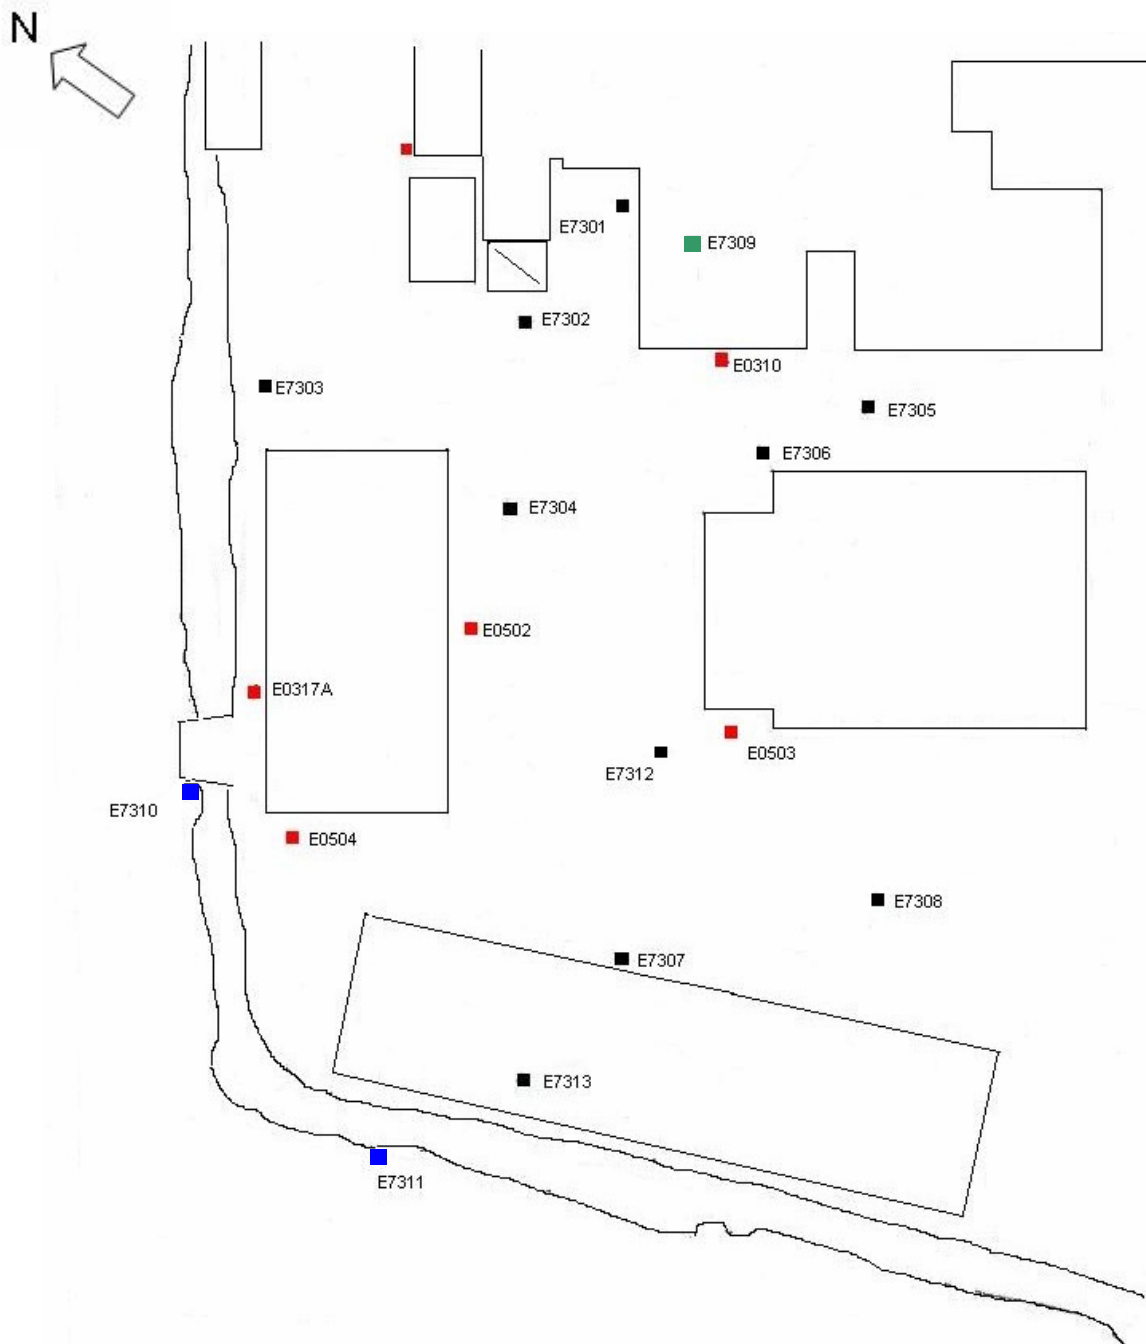
*Obs. Figuren har äldre
provpunktbeteckningar. E och
inledande Q skall tas bort.
E0503 motsvarar t ex 503.*
