## REDOVISNING AV FLOTTJABB

### Resultat och utvärdering

**Rapport nr EKA 2003:4**

Bengtsfors kommun

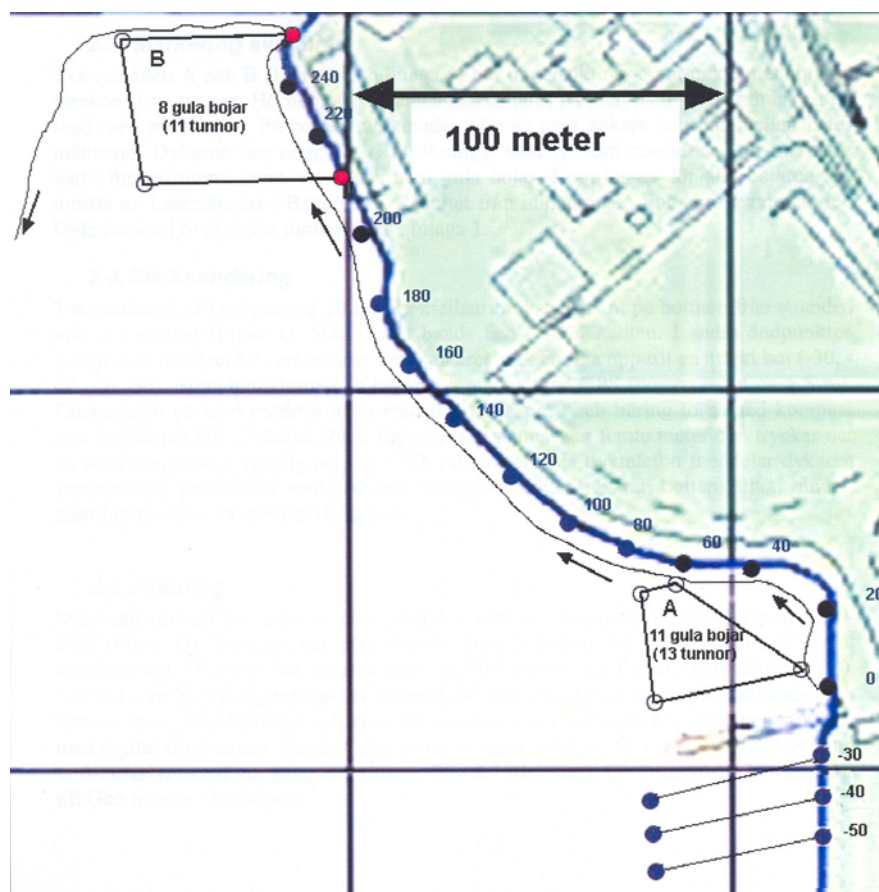
Figur 2. Område för dykarbete. Kartan är ungefärlig. Område A och B har undersökts med anledning av tunnor. Linjerna -30, -40 och -50 har sticksonderats. Undervattensfilmning har utförts efter stranden i pilens riktning.

Filmningarna av Bengtsbrohöljens botten nedanför släntfoten längs med strandkanten mellan ångbåtsbryggan och udden (Figur 2) visar att slänten i huvudsak utgörs av sprängsten (block). Detta stämmer överens med den beskrivning av strandkanten på land som redovisas i rapport EKA 2002:1. Filmningarna genomfördes ca 5-10 m från strandkanten. Släntens lutning skiljer sig mellan olika partier och vattendjupet vid släntfoten varierar utefter strandkanten mellan 0,5- 5,5 m (se även beskrivning i EKA 2002:1). Utanför slänten med sprängsten tycks botten plana ut och utgörs av sediment eller "föna". Av filmningarna framgår att även stockar, diverse "skrot" (betongfundament, stege/brygga i trä, tunnor, vajer m m) ställvis förekommer på botten. Två grundare partier (vattendjup <1 m) finns, dels vid uddens spets inne på EKA-tomten, dels nedanför Vexias område vid infarten till EKA-tomten. Inom dessa båda områden saknas sprängsten i slänten under vattenytan (värt att notera att nedanför Vexias område har slänten ovan vattenytan bedömts utgöras av sprängsten, se EKA 2002:1). Nedanför Vexia utgörs botten närmast strandkanten istället av föna och bark samt någon eller några stockar. Vid uddens spets förekommer tegelrester och "vit smet", dvs någon typ av fyllning.

Undervattensfilmning i ett område längre ut från udden (50-100 m från strandkanten, se Figur 2) visar att botten där är förhållandevis flack. Även här förekommer timmerstockar och ”skrot” på botten, men i liten omfattning.

Dykarna har även utfört sticksondering i tre profiler söder om ångbåtsbryggan (Figur 2). Profilerna ligger parallellt med ångbåtsbryggan och 0-50 m ut från strandkanten. Vattendjupet 50 m ut från strandkanten är ca 6-7 m. Sedimentmaktigheten varierar mellan ett par dm upp till mer än en och en halv meter. Botten täcks till stora delar av vad som betecknats som förna/bark, dvs halvt nedbrutet organiskt material (vilket stämmer överens med de tidigare bedömningarna av botten, se EKA 2002:1). På något ställe utgörs botten istället av gyttja och dy. Under lagret med förna/sediment finns stenig, grusig botten.

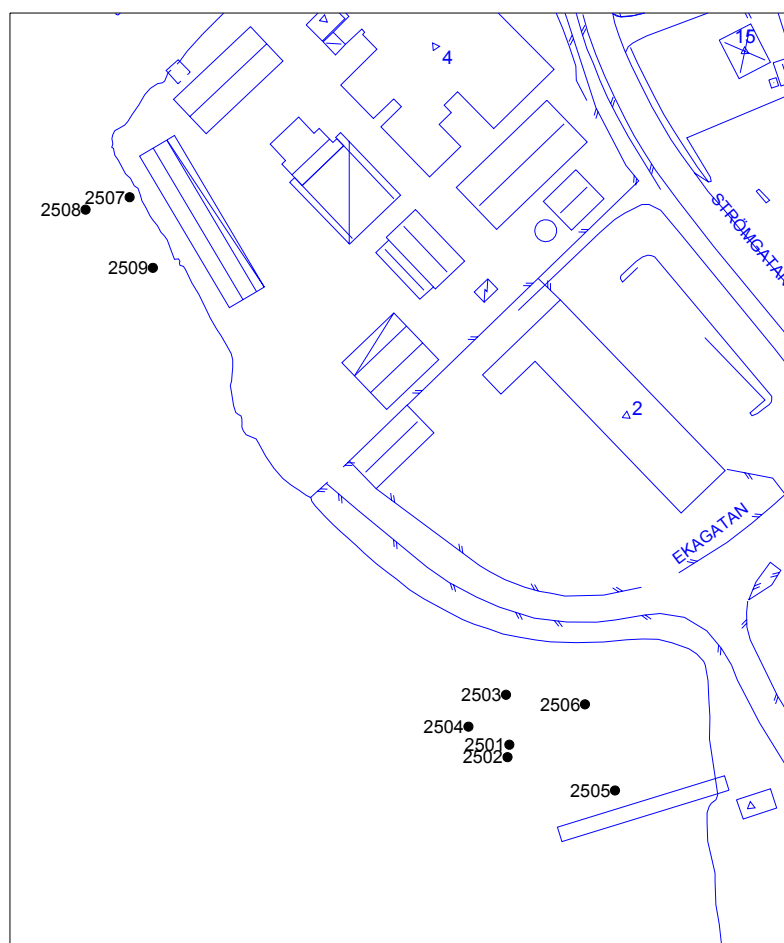
Figur 3. Placering av provpunkter i Bengtsbrohöljen, provtagning juni 2003.

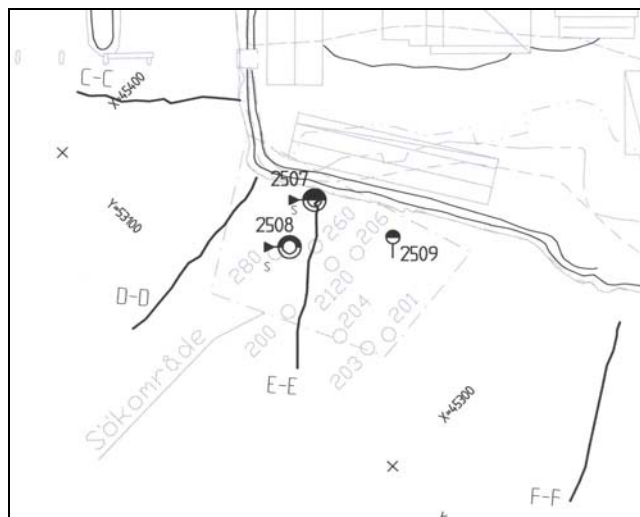
I Figur 4 - Figur 5 redovisas utdrag ur ritning 6 och 6A (se vidare resultatrapport EKA 2002:7). En profil av lodlinje E-E (lodning utförd av Vägverket Konsult hösten 2002) visar att provpunkt 2507 ligger i slänten och 2508 ungefär i släntfot.

Figur 4. Utdrag ur ritning 6. Redovisning av provpunkterna 2507 och 2508 i förhållande till utförda lodlinjer.

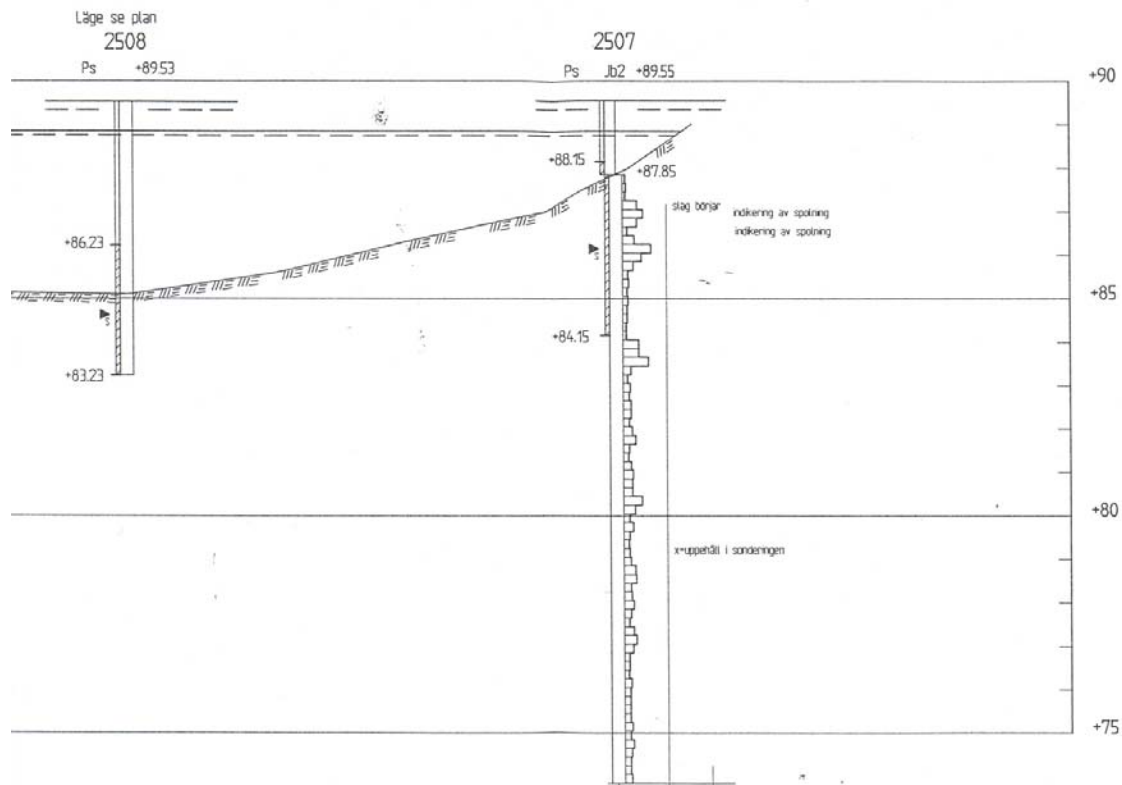
Figur 5. Utdrag ur ritning 6A. Sektion E-E.

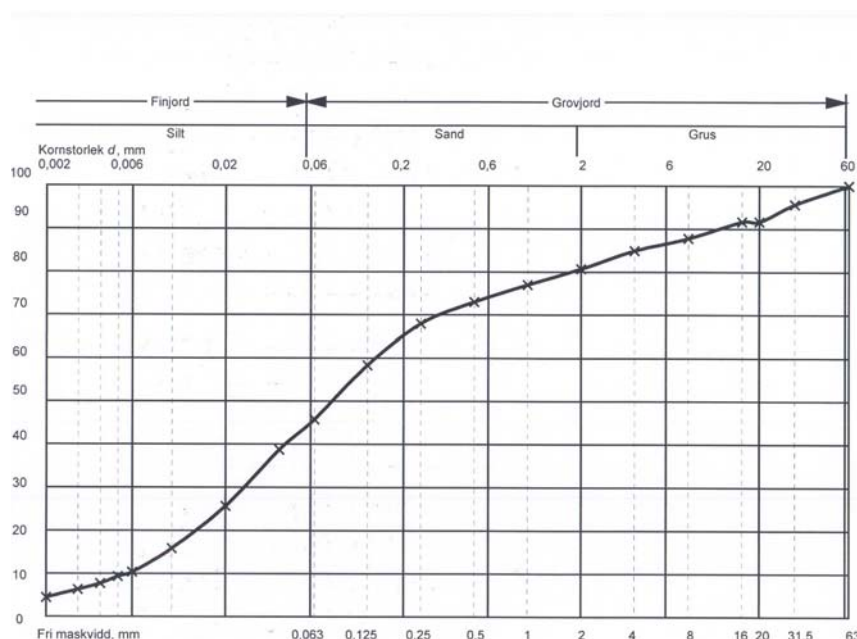
I Tabell 4 redovisas den jordartsbenämning (i huvudsak siltig morän) på de djupa moränproverna från provpunkt 2502 som gjorts på lab utifrån utförda siktningar. I Figur 6 ges exempel på kornstorleksfördelning.

Figur 6. Kornstorleksfördelning på morän från provpunkt 2502, 12,5 – 13,0 m.

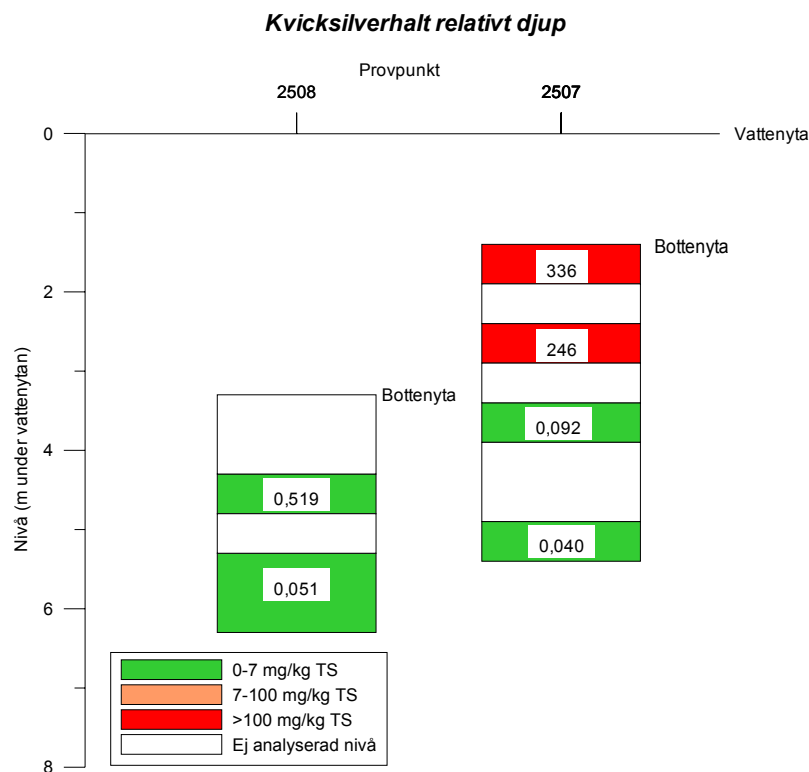
Av tabell och figur framgår att kvicksilverhalten i det ”ytligare” materialet (0-1,5 m under botten) i provpunkt 2507 närmast stranden är förhållandevis hög, ca 250-350 mg/kg TS. Detta material, innehållande mycket barkrester, kan karakteriseras som fyllning alternativt sedimenterad bark. Material med barkrester från provpunkt 2508 (nivå 1-1,5 m under botten) längre ut i Bengtsbrohöljen uppvisar avsevärt lägre kvicksilverhalter, ca 0,5 mg/kg TS.

I den underliggande moränen (provpunkt 2507 och 2508) är halterna mycket låga, < 0,1 mg/kg TS.

Figur 7. Kvicksilverhalter relativt nivå under botten, provpunkt 2507 och 2508. Halt i mg/kg TS.

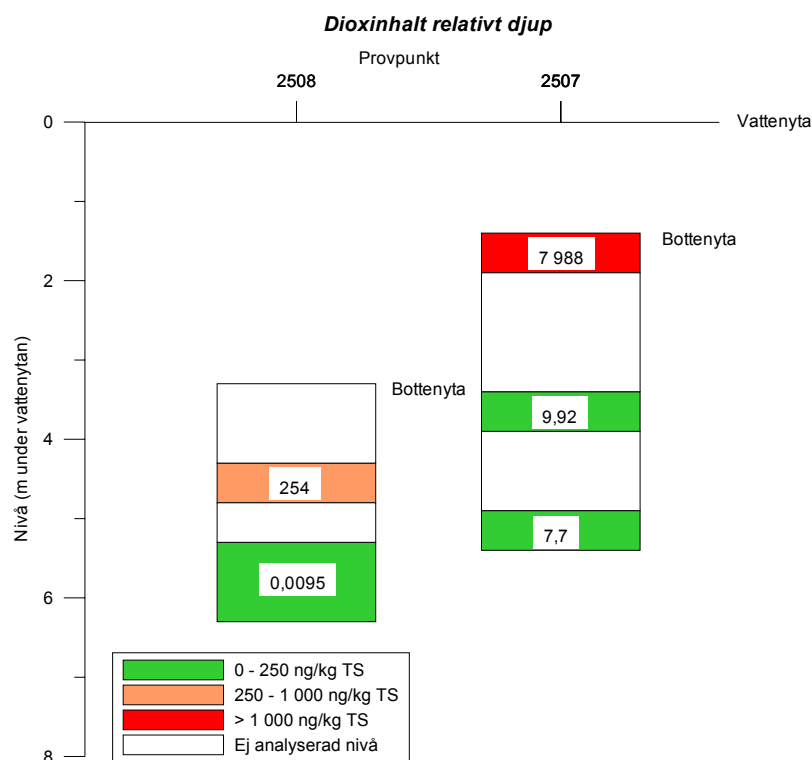
Den rapporterade dioxinhalten i den översta halvmetern (0-0,5 m) i provpunkt 2507 är mycket hög, i nivå med de halter som rapporterats i markprov från den högkontaminerade udden (även om ännu högre halter i jord också rapporterats från detta område). Längre ut från strandkanten (provpunkt 2508) är halten avsevärt lägre (254 ng/kg TS) och i nivå med Naturvårdsverkets generella riktvärde för förorenad mark, mindre känslig markanvändning. Båda dessa prov innehåller enligt fältprotokollen barkrester.

Figur 8. Dioxinhalter relativt nivå under botten, provpunkt 2507 och 2508. Halt angiven som S:a PCDD/PCDF, I-TEQ (ng/kg TS).

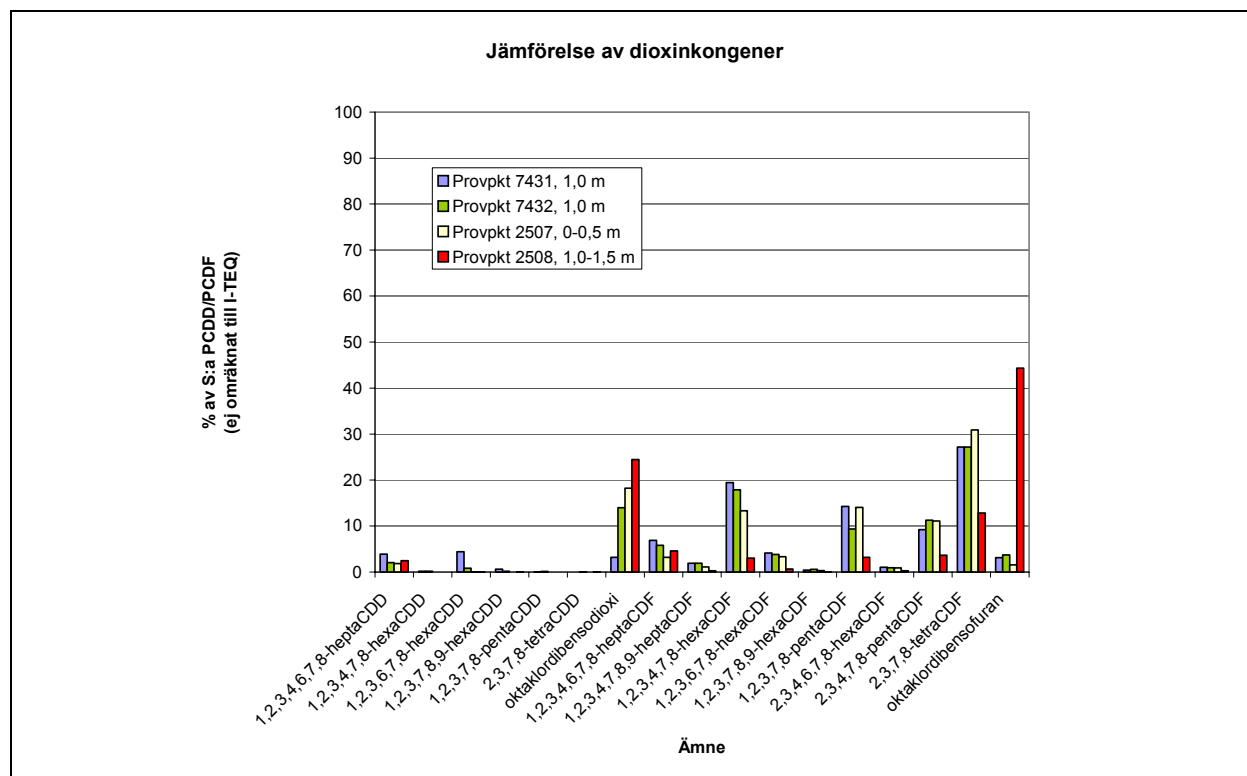
I Figur 9 jämförs kongensammansättningen i prov 2507 (0-0,5 m) och 2508 (1-1,5 m) med jordprover från provgrup 7431 och 7432 som båda ligger inom den högkontaminerade udden. Kongensammansättningen för provet från provpunkt 2507 är snarlik den från de båda provgruperna, vilket kan tyda på att källan är densamma. Provet från provpunkt 2508 tycks ha en något annorlunda kongensammansättning (framför allt lägre andel furaner). Kongensammansättningen av dioxiner och furaner i bottensediment diskuteras mer ingående i rapport EKA 2002:21.

Figur 9. Jämförelse av kongensammansättning, provpunkt 2507 och 2508 i Bengtsbrohöljen och provgrup 7431 och 7432 på EKA-tomten.
