Bengtsfors kommun

Riktlinjer för tillsyn och säkerheten kring miljöskyddande åtgärder och miljöförhållanden inom EKA-området

Datum: 2009-12-08, Rev 2012-01-24

Upprättad av: Göran Nilsson Faveo Projektledning AB (Hifab AB) m.fl. i samråd med
EKA-projektets Projektgrupp

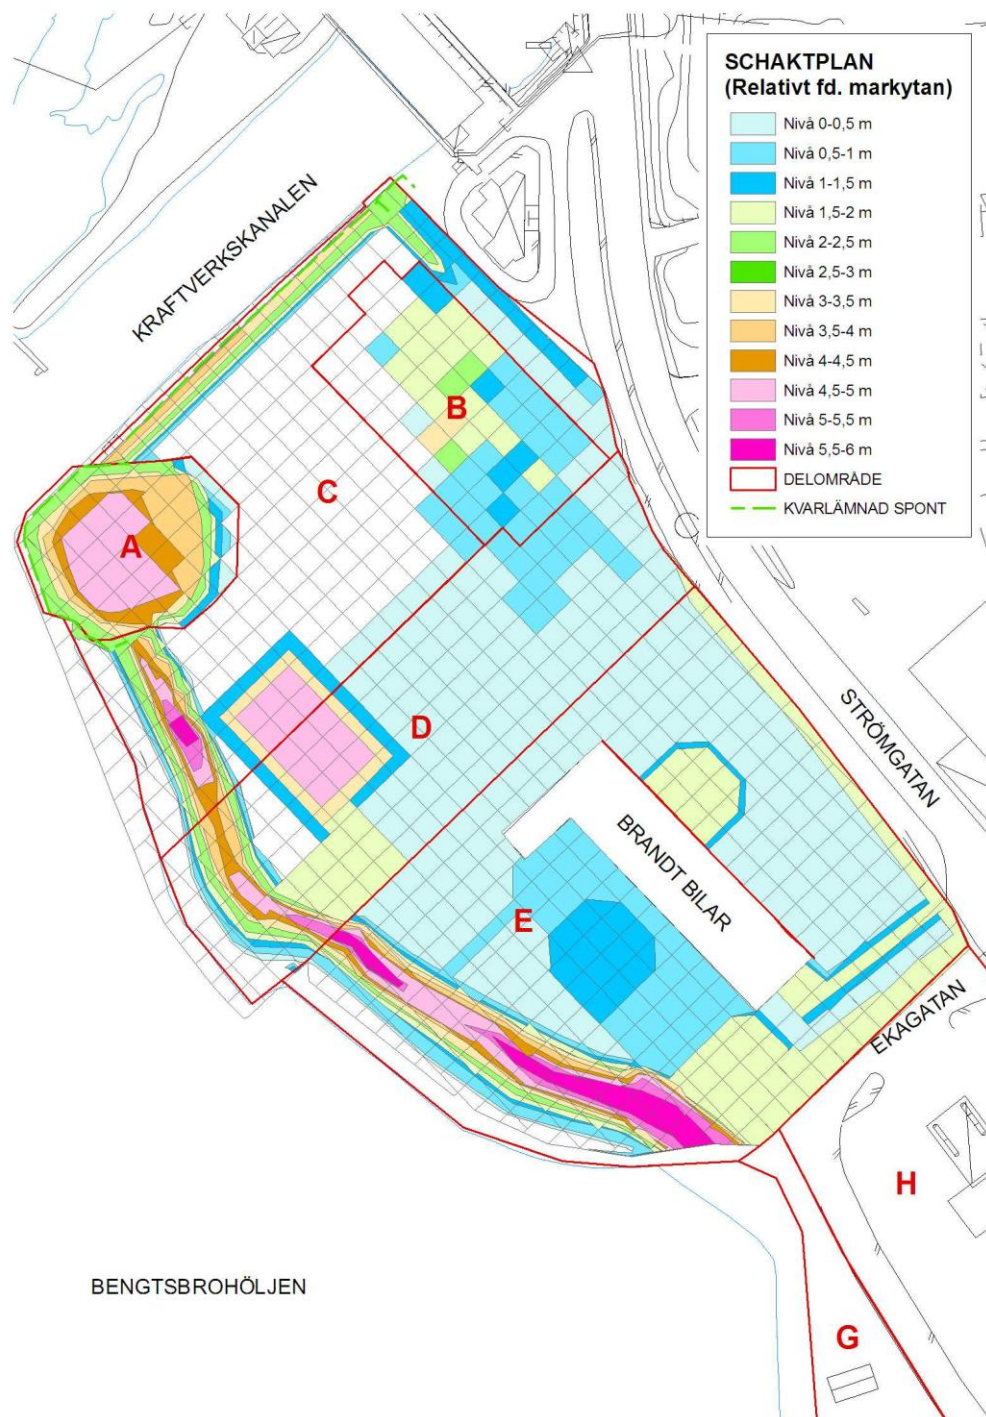
Figur 1. Översiktlig beskrivning av saneringsschaktens omfattning och utbredning

Saneringsschakten har utförts med riktade schakter till varierande djup för att avlägsna fyllningsmassor med störst mängden och högsta halten. Som utgångspunkt för schaktmodellen

upprättades förklassificeringsplaner. Förklassificeringsplanerna byggde på en omfattande provtagning (600 provtagningar och analyser) var tionde meter i ett rutnät. Varje 10 metersruta delades i en ruta 5 x 5 x 0,5 m som kallades schaktenhet. Genom interpolering gavs varje schaktenhet ett värde på vilken halt och vilken mängd kvicksilver enheten hade. Varje ruta gavs ett ID-nummer som registrerades vid ilastning i containrar och upprättande av transportdokument. ID-numret användes också vid dokumentationen i upprättad databas. *Figur 1* redovisar till vilka nivåer och till vilken utbredning schakterna utfördes. Delar av området schaktades inte alls.

Samtliga föroreningar har inte schaktats bort. *Figur 2* visar inom vilka områden det finns kvarlämnat kvicksilver och vilka halter är inom de olika delarna. Om man studerar *figur 1 och 2* tillsammans kan man läsa av på vilka nivåer det förkommer kvarlämnat kvicksilver och vilka halter som gäller inom varje enhet.

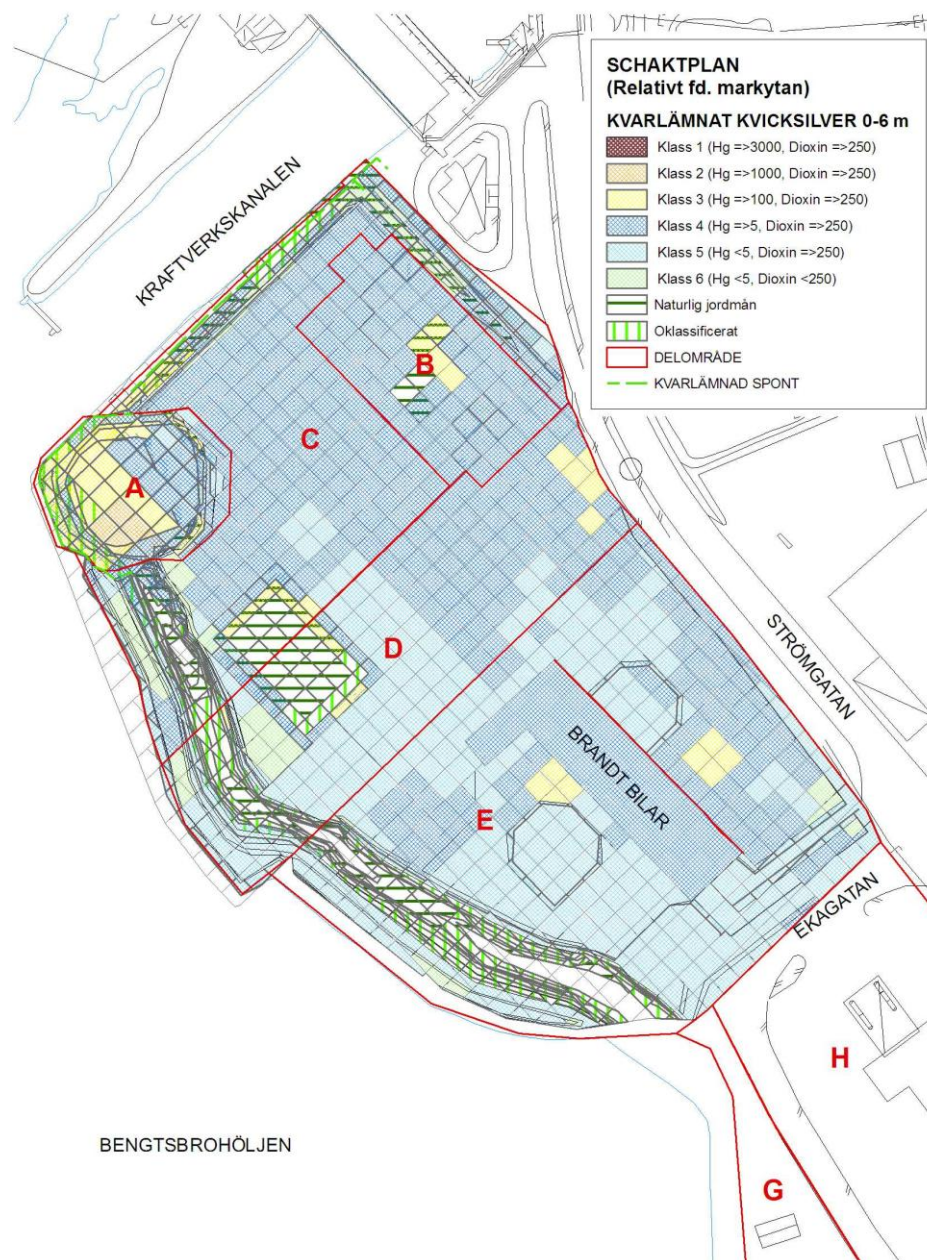
Figur 2. Översiktlig beskrivning av kvarlämnade kvicksilverföroreningar omfattning och utbredning.

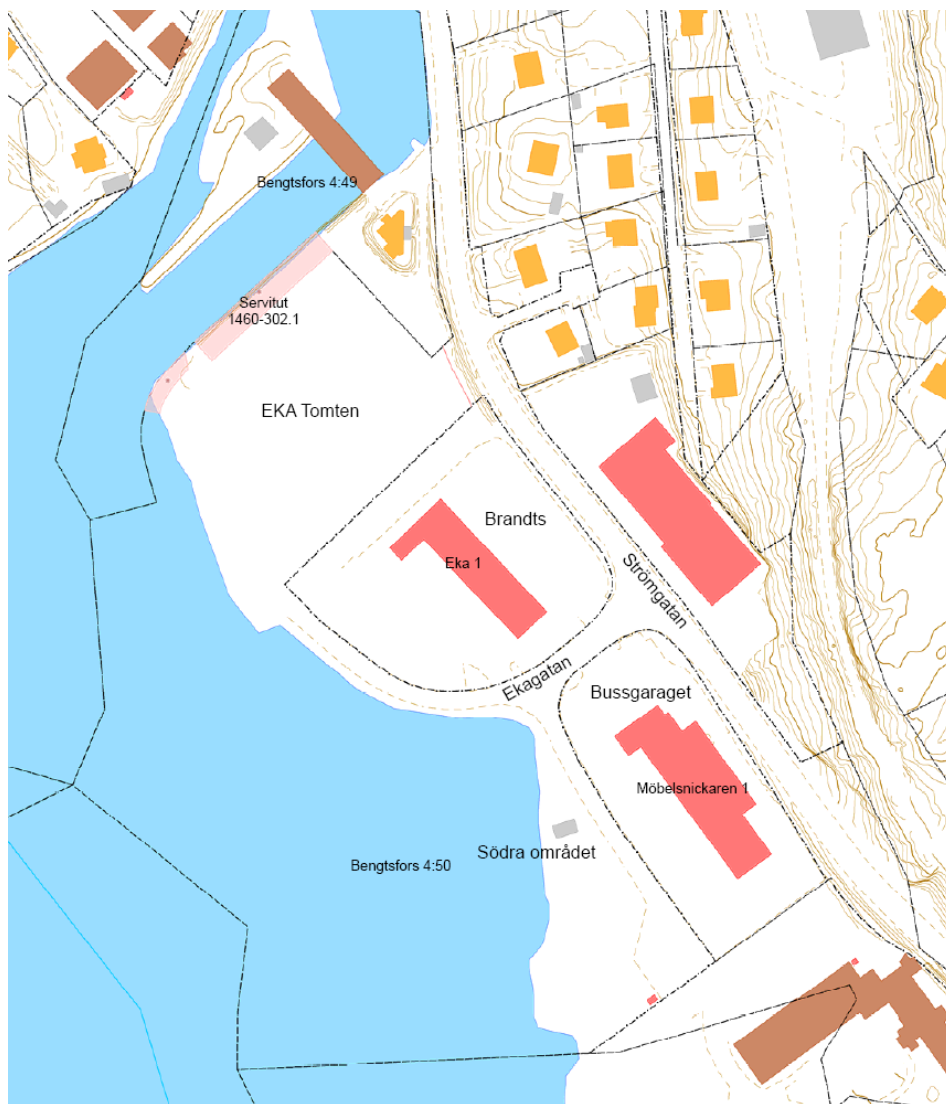
Figur3. Fastighetskarta över EKA-området

Skyddsåtgärderna är utformade och konstruerade för att förhindra spridningen och exponeringen av på området kvarlämnade dominerande föroreningar som kvicksilver och dioxin. Skyddsåtgärderna har utformats för att på lång sikt ha en hög beständighet och en kontinuerlig funktion. Skyddsåtgärder har installerats inom fastigheterna, Bengtsfors 4:50, 4:49 och Eka 1 (Brandts), se fastighetskarta *figur 3*.

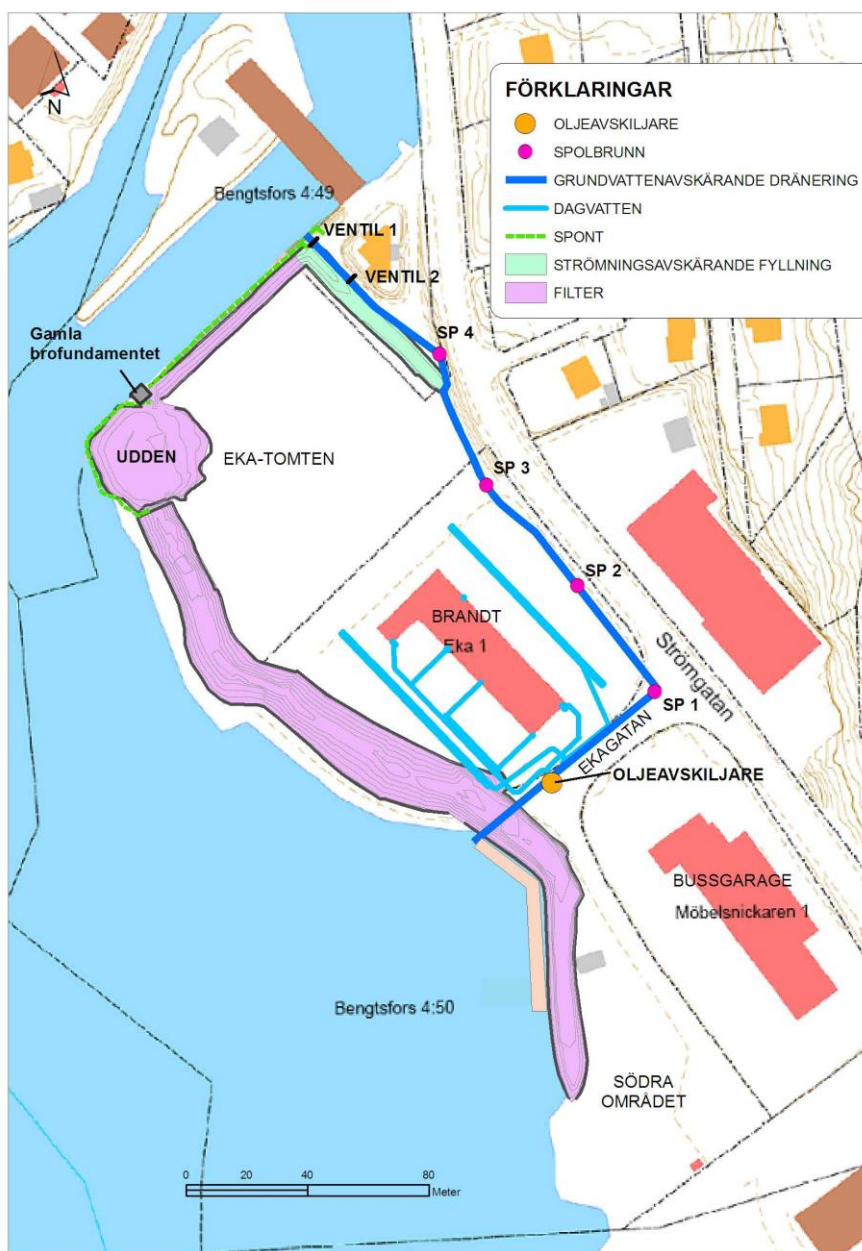
Figur 4. Vertikala skyddsåtgärder inom EKA-området

Vertikala skyddsåtgärder avser de installationer som installerats för att förhindra eller begränsa horisontell spridning av föroreningar genom marklagren eller via grundvattnet. I EKA-området har ett filter installerats utmed strandzonen för Bengtsbrohöljen och en grundvattenavskärande dränering uppströms området. I *figur 4* visas en sammanställning över vertikala skyddsåtgärders läge och utbredning i plan inom saneringsområdet.

Senare under entreprenaden har två avstängningsventiler monterats på ledning med utlopp mot kraftverkskanalen. Ventilerna är av vridspjällstyp med beteckningen ESCO S-2856 slussventil Dy 200 (bilaga 8). Ungefärligt läge för ventilerna framgår av *figur 4*. Mer precist läge för ventilerna redovisas i relationshandlingar.

Hela dräneringsledningens sträckning framgår av *figur 4* och bifogade arbetsritningar i bilaga 11. Mer detaljerad information om oljeavskiljaren finns i bilaga 4. Dessutom ska oljeavskiljare underhållas genom kontroll av olje- och sedimentnivåer för eventuella åtgärder såsom rensning och renspolning. Sediment från oljeavskiljaren ska omhändertas för deponering på anläggning med tillstånd. En underhållsplan ska finnas upprättad för kontroll och skötsel av oljeavskiljaren enligt de skötselanvisningar som finns i bilaga 4. I oljeavskiljaren finns ett elektroniskt nivåalarm monterat. Direkt efter utloppet från oljeavskiljaren passerar ledningen (PE-rör med diam. 315 mm) genom en 1000 mm betongbrunn i vilken en backventil (typ Miri Multitube, se även bilaga 8) monterad på ledningen. Även backventilen ska underhållas (skötselanvisning finns i bilaga 8).

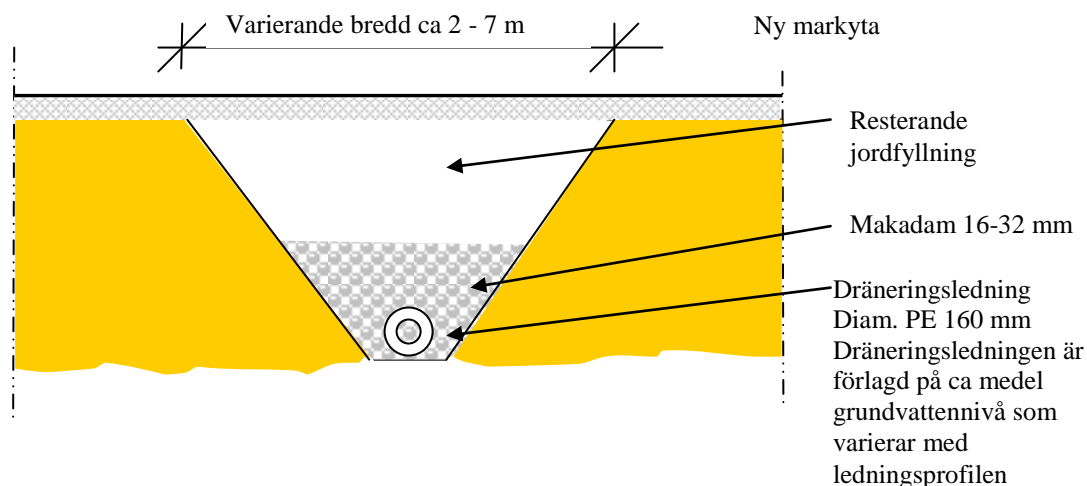
Figur 5. Princip för utförandet av grundvattenavskärande dränering

Avsikten med dräneringsledningen är att den ska begränsa grundvattennivån till nivån för dräneringsledningens vattengång samt att minska grundvattenflödet in mot (mängden vatten) och genom jordmassorna inom EKA-området, se *figur 5*.

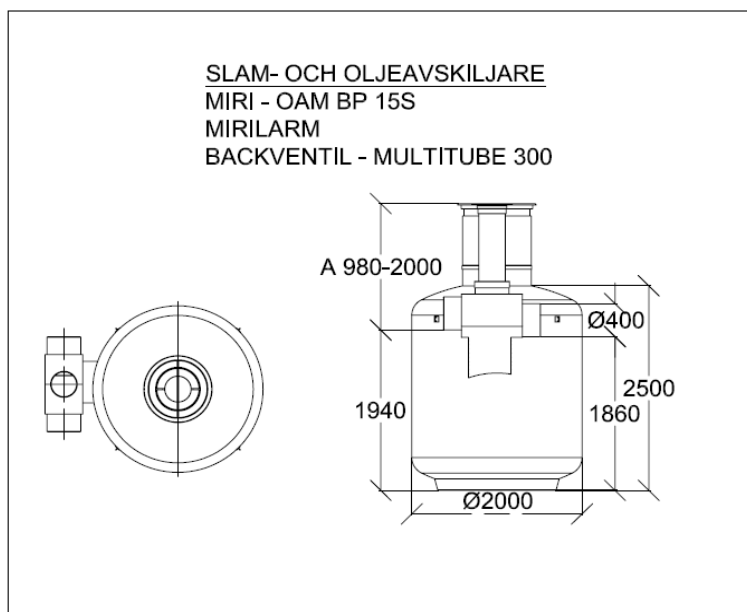
Figur 6. Detalj av olje- och slamavskiljare, MIRI OAM BP21/15s, se även bilaga 4.

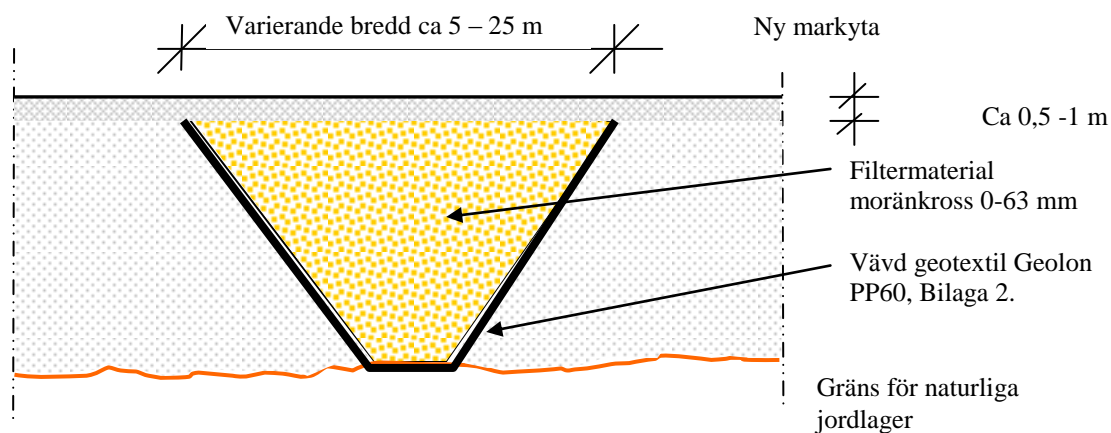
och mätningar utfördes på upptagna sediment. Innan återfyllning med filtermassor anlades en hopsydd (hela ytan för udden) nålfiltad filtergeotextil (polyfelt F80, bilaga 5) på botten och schaktsidor för att bilda ett sammanhängande skikt mellan den troligen förorenade schaktbotten och den rena filterfyllningen.

Filtermaterialet för hela filterkonstruktionen är en moränkross 0-63 mm från jordtäckten i Kråkviken.

Figur 7. Princip för filterkonstruktion.

Filtrets känslighet för åverkan är liten eftersom den är utförd av ett mycket stabilt material samkross och är förlagd ovan högst medelvattenståndet och ned till ca 3-5 m under grundvattenytan (beroende grundvattennivån), se *tabell 3*.

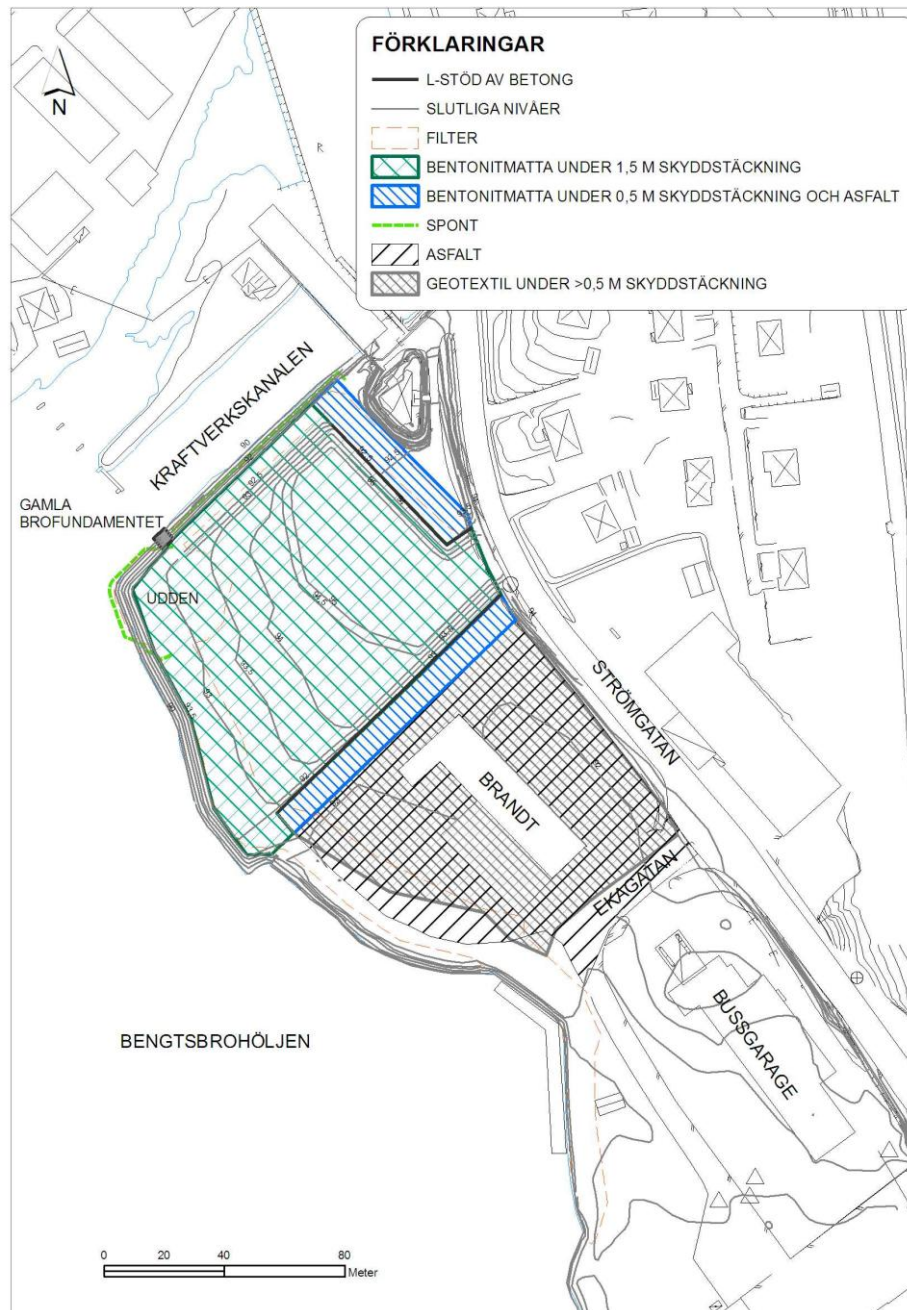
Figur 8. Horisontella skyddsåtgärder inom EKA-området

Inom vissa delar har ett tätskikt bestående av bentonitmatta installerats som sedan täckts med skyddsjord 1,5 m (EKA-tomten) eller som inom vissa andra delar med 0,5 m bärlager som sedan belagts med asfalt. Inom området för Brandts (EKA1) har en nålfiltad geotextil i bruksklass 4 (Typ Polyfelt TS 65N, bilaga 2) lagts som en avgränsning

lätt åtkomst till jord eller fyllningsmaterial som kan innehålla föroreningar. Inom EKA-tomten har tätskikt med skyddstäckning installerats inom fastigheterna Bengtsfors 4:50, del av 4:49 och del av Eka 1 samt skyddstäckning övriga delar av Eka 1, se *figur 8*.

Tätskikt, bestående av ett lergeomembran (bentonitmatta) av typ Bentomat 120LPS-12 (bilaga 6), har installerats på stora delar av EKA-området (Bengtsfors 4:50, del av 4:49 och Eka 1), se utbredning i *figur 8*.

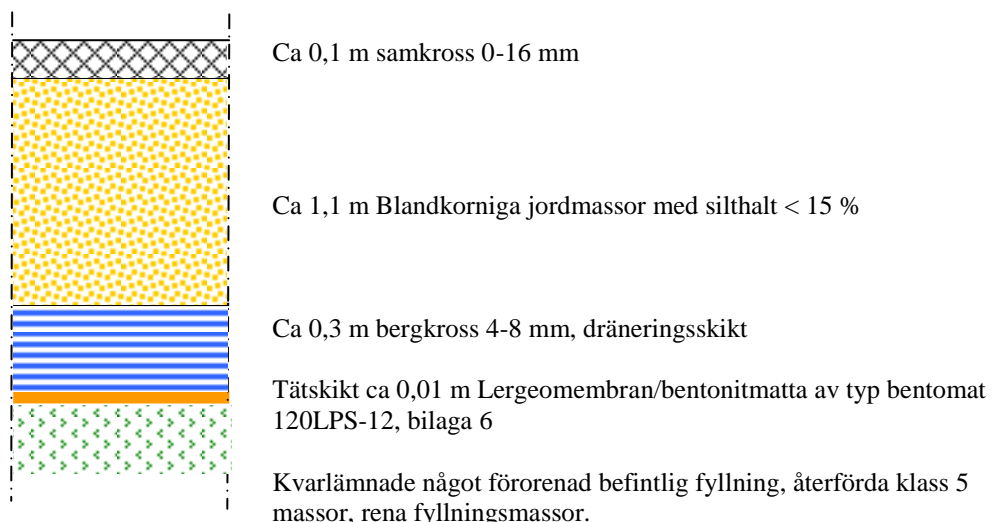
Ytans lutning > 5 % hela ytan buktar mot Bengtsbrohöljen i varierande lutning

Figur 9. Princip för tätskikt inom jordtäckta markområden inom EKA-området.

Tätskiktets känslighet eller risk för påverkan bedöms som liten eftersom det är förlagt under en skyddstäckning av jord på minst 1,5 m och en markyta som kan kontrolleras, se även *tabell 5*. Om ändå schakt bedöms behövas för att installera nya eller reparera gamla markinstallationer inom området för tätskiktet ska dessa genomföras med försiktighet och schakt genom tätskiktet ska undvikas. Återställning ska utföras enligt nedan

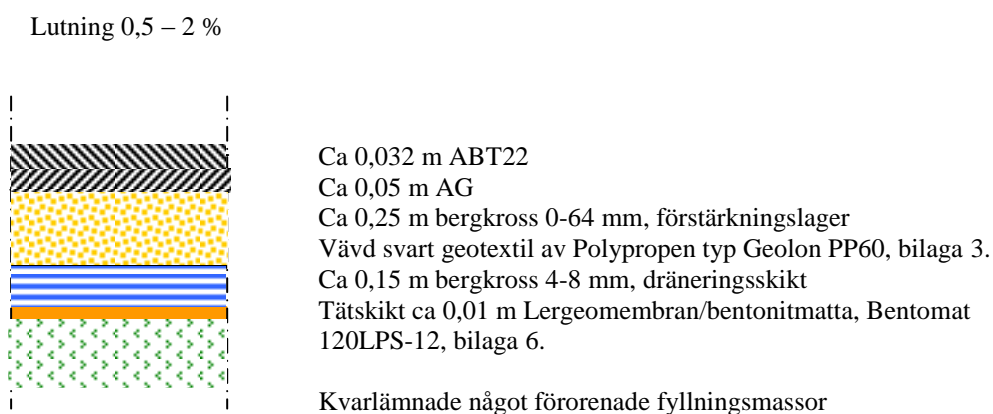
Figur 10. Princip för tätskikt inom asfalterade ytor för utökningen av fastigheterna 4:49 och EKA 1.

I gränsområdet mellan och in på fastigheterna Bengtfors 4:50 och 4:49 samt vid Eka 1, har tätskiktet täckts med ca 0,4 m bärlager som sedan ytbelagts med asfalt enligt principskiss i *figur 10*. Tätskiktet får inte skadas. Inget arbete får utföras i skyddstäckningen utan tillstånd. Som skyddstäckning betraktas även de asfaltsytor (*figur 10.*) som anlagts ovan tätskiktet.

Tätskiktets känslighet för påverkan bedöms som liten eftersom det är förlagt under en skyddstäckning av bergkross och asfalt. Ytorna ligger dock inom områden där verksamhet pågår och risk finns att markägare inte underhåller eller gör ingrepp som inte är tillåtna. Det är därför viktigt att restriktioner för markägare klargörs och att dessa efterlevs.

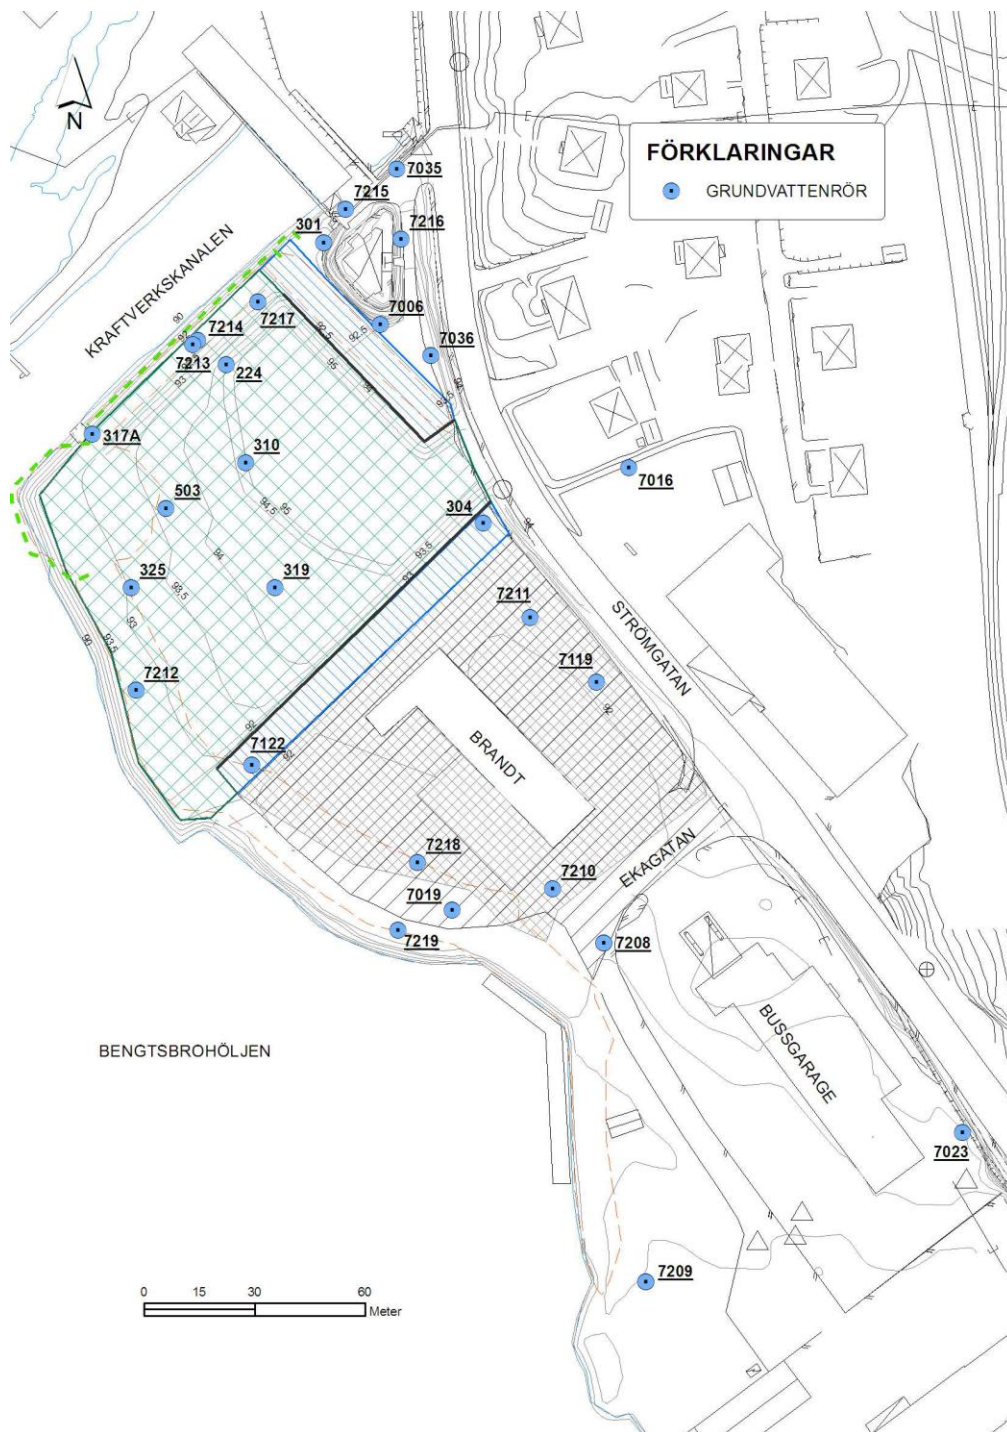
Merparten av rören är av typ PEH-rör (s.k. ”miljörör”) med inre diameter 51 mm. Noteringar om längder och filterdjup finns i EKA-projektets dokumentation. Rören var på plats innan installation av horisontellt tätskikt (bentonitmatta) och har tätats vid genomföringarna. Nya installationer som penetrerar tätskiktet ska absolut undvikas. Lägena för de befintliga rören har utvärderats och bedöms täcka dagens och framtida behov för övervakning av grundvattennivåer och provtagning av grundvatten.

Figur 12. Kvarlämnade grundvattenobservationsrör för fortsatt provtagning

Ett antal grundvattenobservationsrör har kvarlämnats inom EKA-området för att möjliggöra fortsatta mätningar och kontroller av föroreningssituationen i grundvattnet och förändringar i grundvattennivåer, se *figur 12*.
